Fördjupad analys avseende kommunhuskvarteret

Jämförelse mellan ombyggnation och nybyggnation ur ett samhällsbyggnadsperspektiv.

STATUSBESIKTNING INKL. KOSTNADSBEDÖMNING

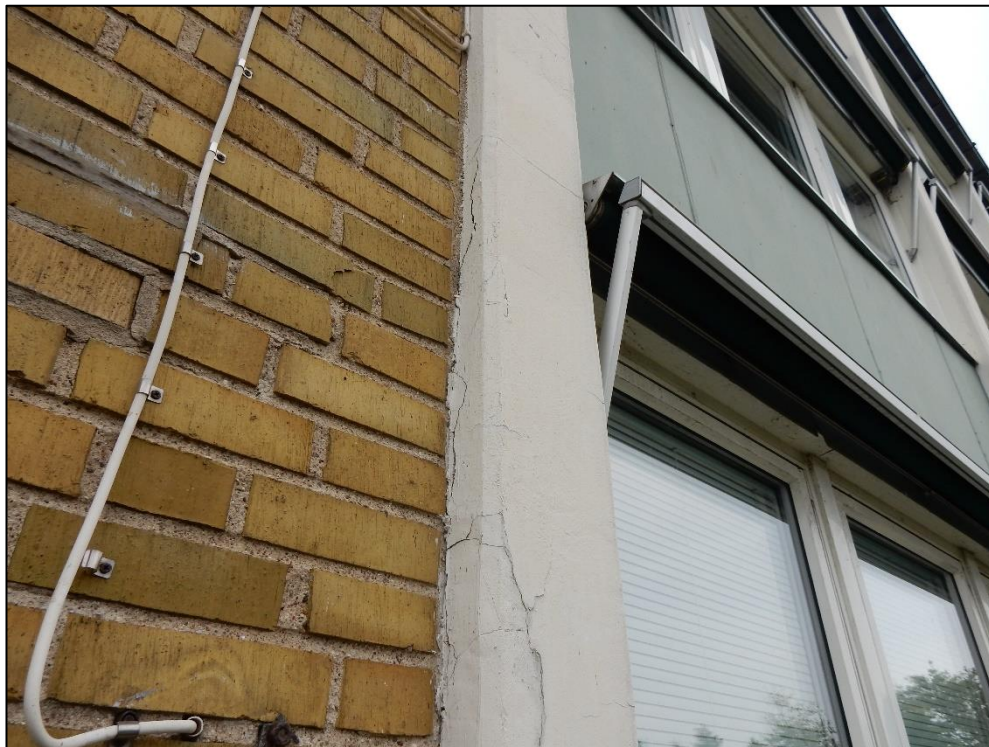
- Sockel med skador i form av färg- och putssläpp.
- Skador i murverk. Skador i form av fogsläpp/porösa fogar till följd av fuktskador samt tegelstenar med avskalningar till följd av frostskaador.
- Fönsterbröstningar beklädda med träskivor i behov av ytbehandling.
- Korrosionsskador och fogsläpp i tegelbalkar, obehandlat armeringsstål som rostar och spränger. Förekommer liknande skador på vissa utbytta tegelbalkar.
- Korrosionsskador i betongfasader, armeringsjärn som rostar och spränger.

Skador i tegel- och betongfasad Vy över tak/fasad

- Sockel putslagas och målas.
- Tegelfasader omfogas i sin helhet. Skadade tegelstenar och tegelbalkar byts ut. Korrosionsskadade armeringsjärn i liggfogar rivs och ersätts med ny behandlad armering. Träskivor till fönsterbröstningar ses över och ytbehandlas. Skadat trä byts ut.
- Betongfasader ses över och lagas med ny betong. Korrosionsskadad armering huggs bort och ersätts med ny behandlad armering.

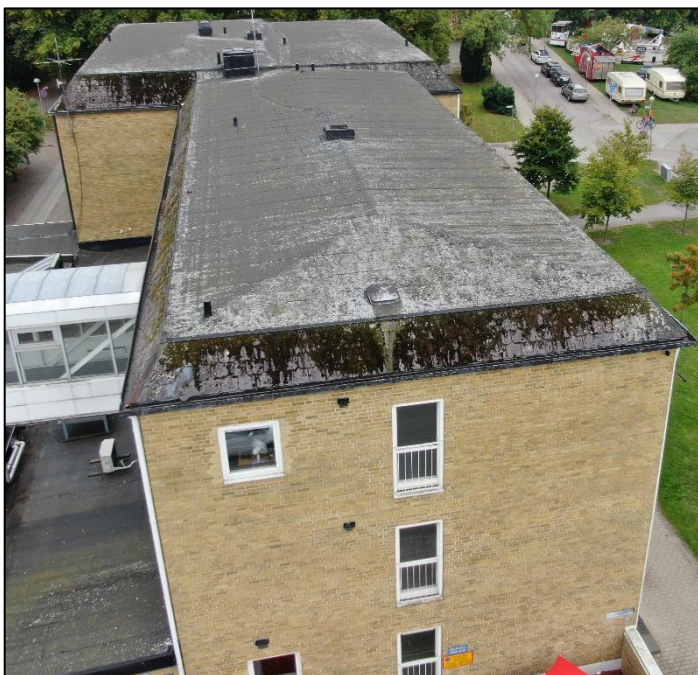
- Paptak med algpåväxt och uttorkningssprickor i fogar. Förekommer uttjänt/porös papp.

Vy över tak/fasad

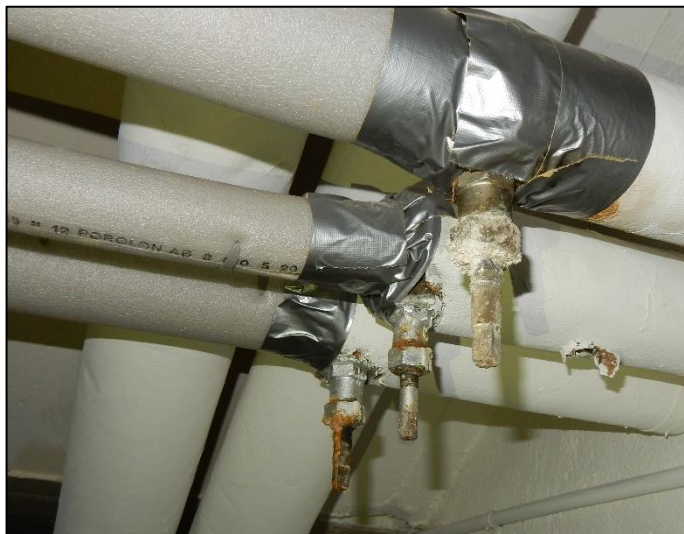
- Värmeledningar från byggår. Förekommer korrosionsskadade och ärgade stamventiler. Radiatorer och termostater i våningsplan av äldre modell.
- El-system från byggår.
- Dagvattenledningar från byggår. Förekommer omkopplad dagvattenledning.

Ärgade och korrosionsskadade stamventiler

Tapp- och avloppsledningar har generellt en teknisk livslängd på ca 50-60 år och bör därefter bytas ut för att förhindra porösa och korrosionsskadade ledningar med risk för läckage som följd. Ärgade och korrosionsskadade stamventiler byts ut för att förhindra översvämningar.

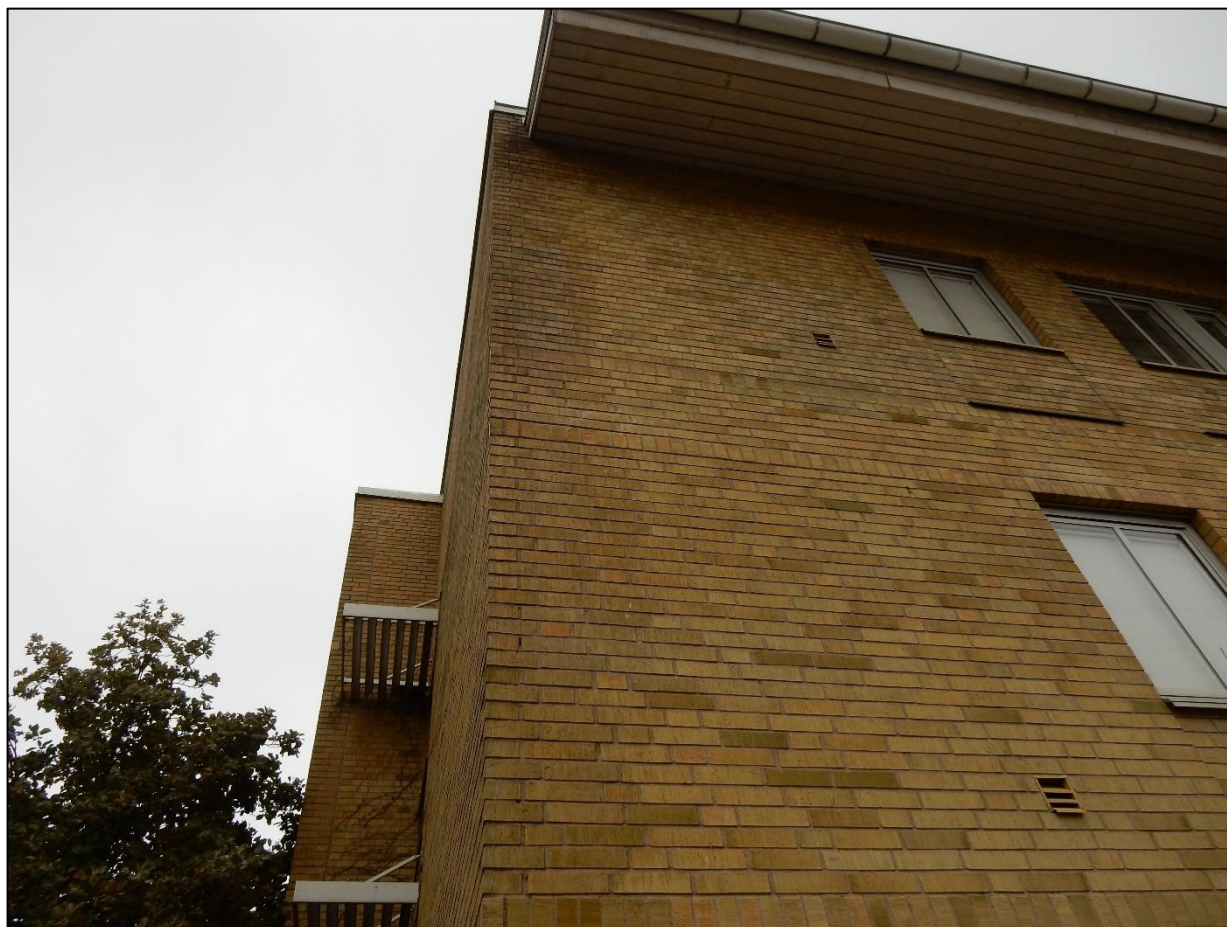
- Sockel med mindre sprickbildningar.
- Tegelfasad med lokala skador i form av porösa fogar. Förekommer enstaka skadad tegelsten. Generellt sett är denna fasad i bättre skick än den äldre delen.

Porösa fogar

- Sockel ses över och lagas.
- Tegelfasad ses över och kompletteras med ny fog, ca 10 kvm. Detta för att förhindra fuktskador i större utsträckning. Tegelbalk med släpp i fogar utbytes.

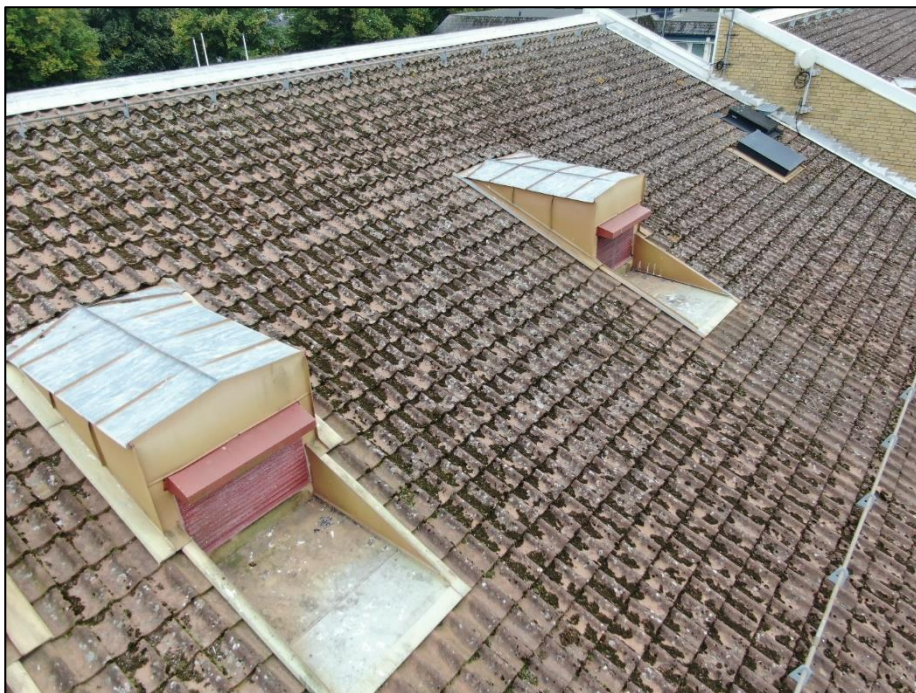
- Taktäckning med papp och takpannor. Taktäckning av papp med sprickbildningar och algpåväxt samt uttorkningsprickor i fogar. Tidigare läckage i pappen, enligt lämnad information från förvaltare. Plåtbeslag med färgsläpp. Takpannor med algpåväxt. Färgsläpp på plåtbeslag tillhörande krönplåtar och takkupor. Hängrännor i behov av rengöring.

Takpannor med alger/mossa samt takkupor med färgsläpp

Papp har en teknisk livslängd på ca 20-30 år och bör efter denna tid bytas ut för att förhindra läckage. Takpannor har normalt en livslängd på 40-50 år men bör däremellan rengöras från alger. Mossa kan bildas och ge fuktinträningar i underlagspappen. Allt plåtbeslag till tak ses över och målas för att skydda plåten från korrosionsskador.

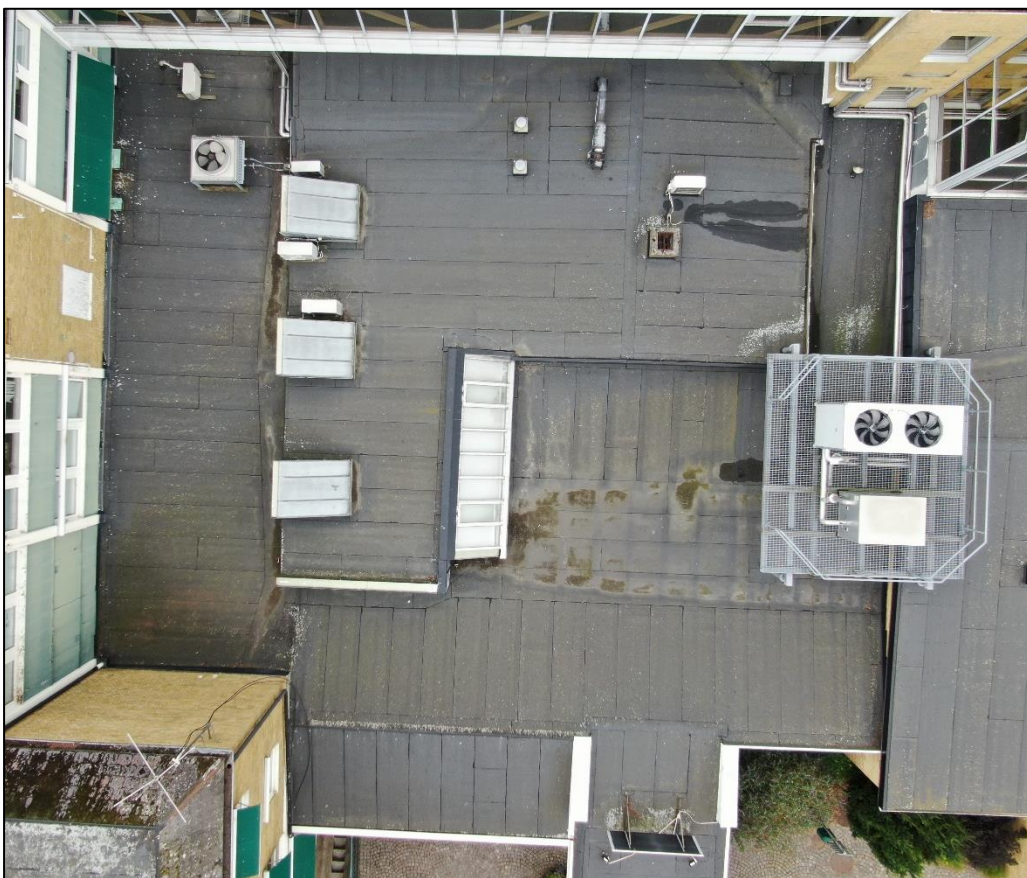
Vy över papptak

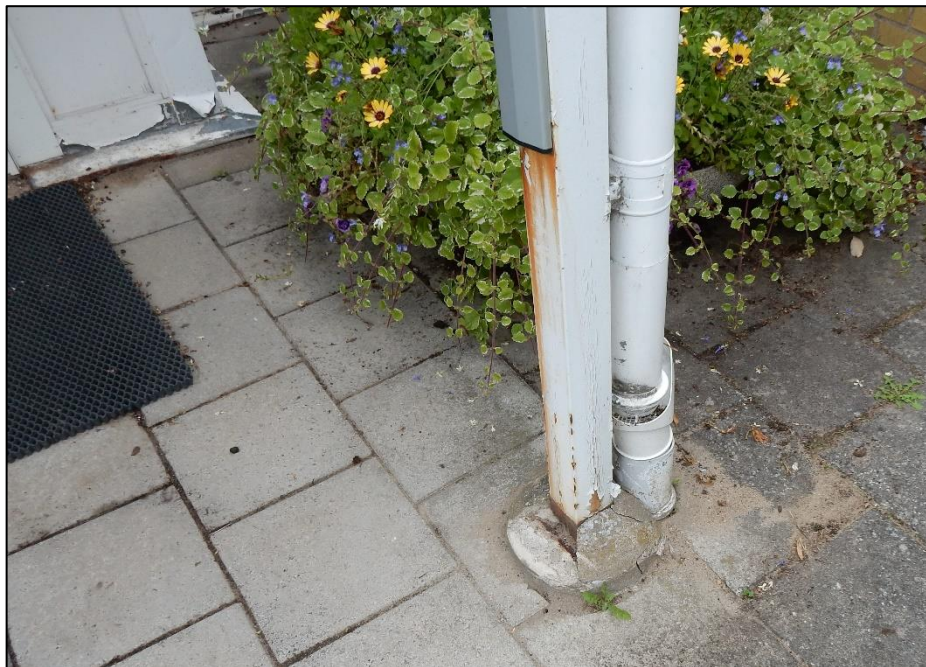
- Korrosionsskador i pelare tillhörande skärmtak till innergård, armering i betongplintar som rostar och spränger.

Skador i pelare tillhörande skärmtak innergård

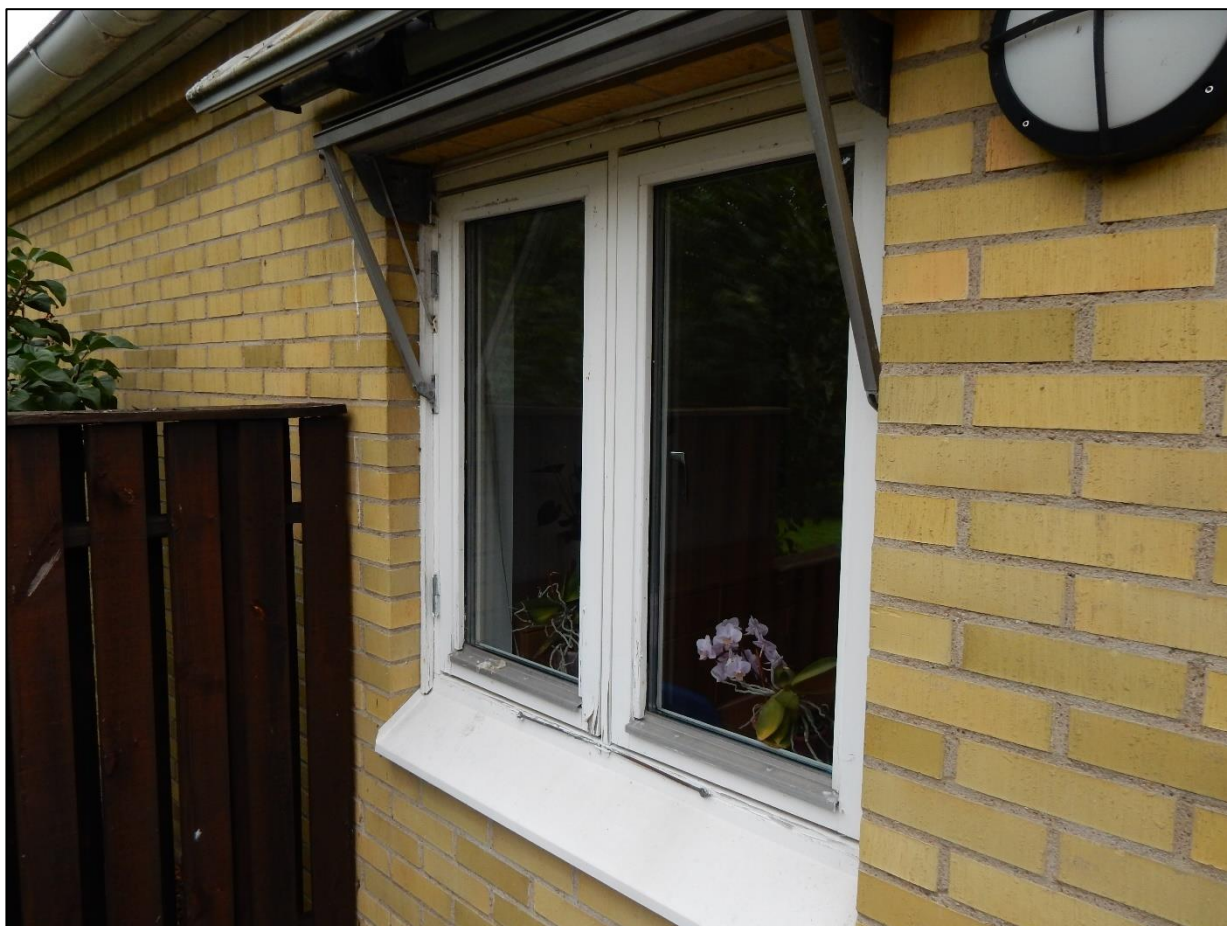
- Fönster i olika utförande och delvis utbyta. Fönster av trä och aluminium. Förekommer fuktskador i ej utbytta träfönster.
- Dörrar i olika utförande och delvis utbyta. Förekommer fuktskador på ej utbytta trädörrar.

Fönster i behov av skrapning och målning

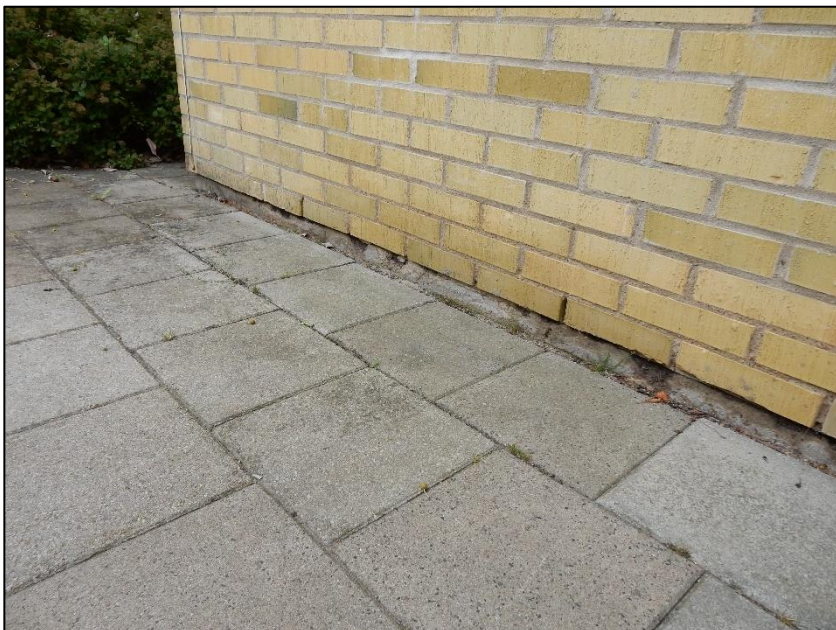
Sockel med skador

Sockel har ett tätare underhållsbehov än övriga fasaden pga. högre fuktutsatthet. Vid besiktningen noterades skador i form av puts- och betongsläpp och sprickbildningar. Dessa skador bör åtgärdas för att förhindra fortsatta skador i större utsträckning.

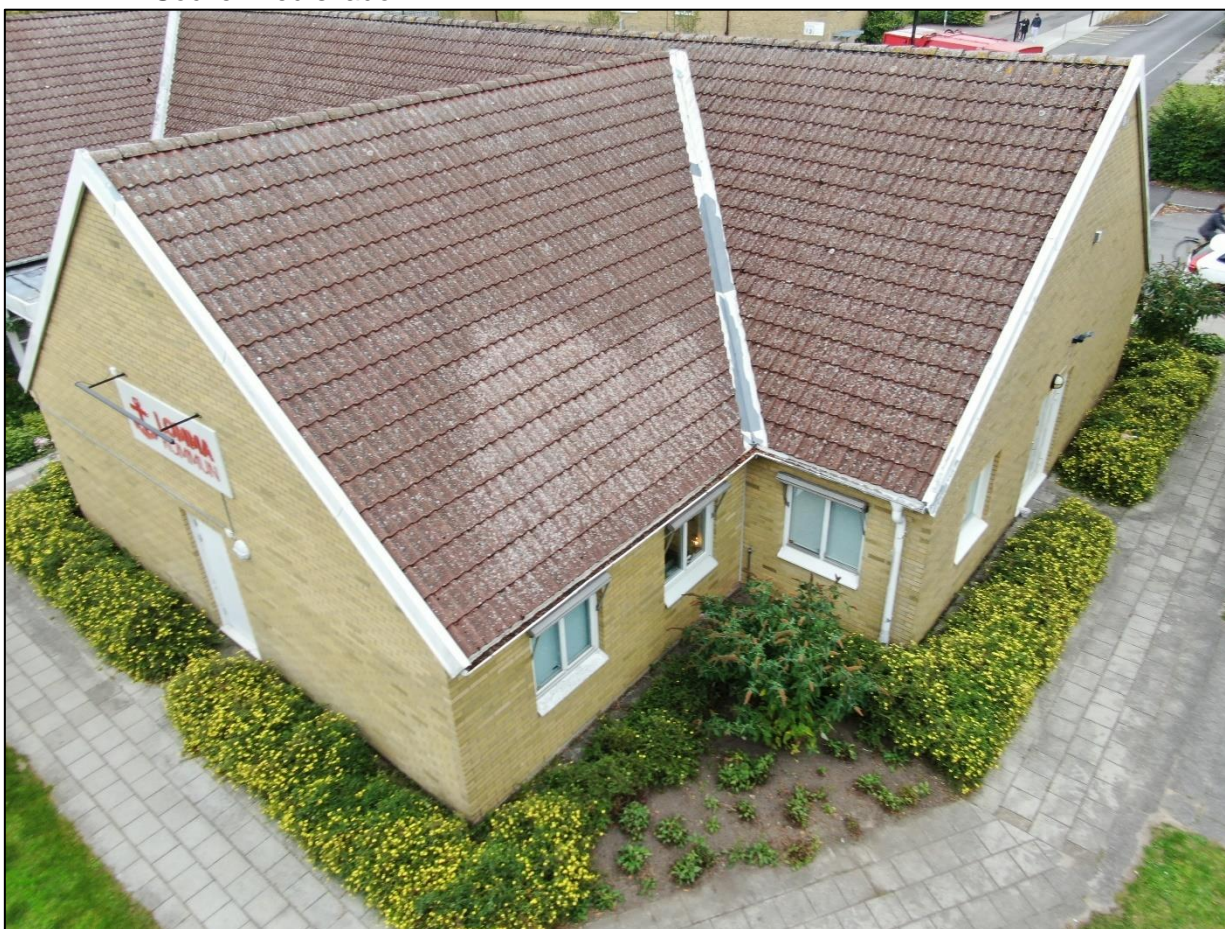
- Taktäckning med betongpannor med algpåväxt. Vindskivor och rännदार av plåt med färgsläpp. Övriga plåtdetaljer med färgsläpp. Hål i tak noterades, takpanna saknas. Hängrännor i behov av rengöring. Skärmtak av plåt till entré med färgsläpp och korrosionsskador.

Vy över tak/fasad. Plåtbeslag med färgsläpp.
