Åtgärdsplan för buller från kommunala vägar

– Lomma kommun

Titel: Åtgärdsplan för buller från kommunala vägar, Lomma kommun

Författare: Lovisa Indebetou, Trivector Traffic

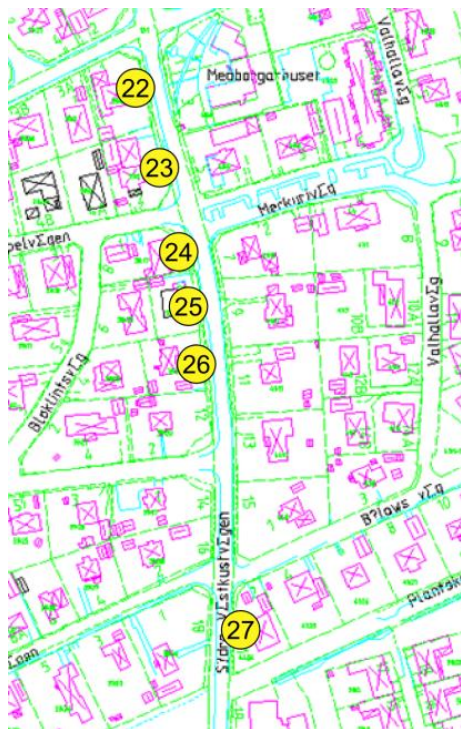
Figur 5.3 Studerade fastigheter längs **Södra Västkustvägen** mellan **Lundavägen** och **Parkallén** i Bjärröd

Vilka fastigheter som studerats visas i Figur 5.1- Figur 5.13. Notera att endast bostadsfastigheter är medtagna. De fastigheter som vid inventeringen visat sig ej vara bostadshus har tagits bort.

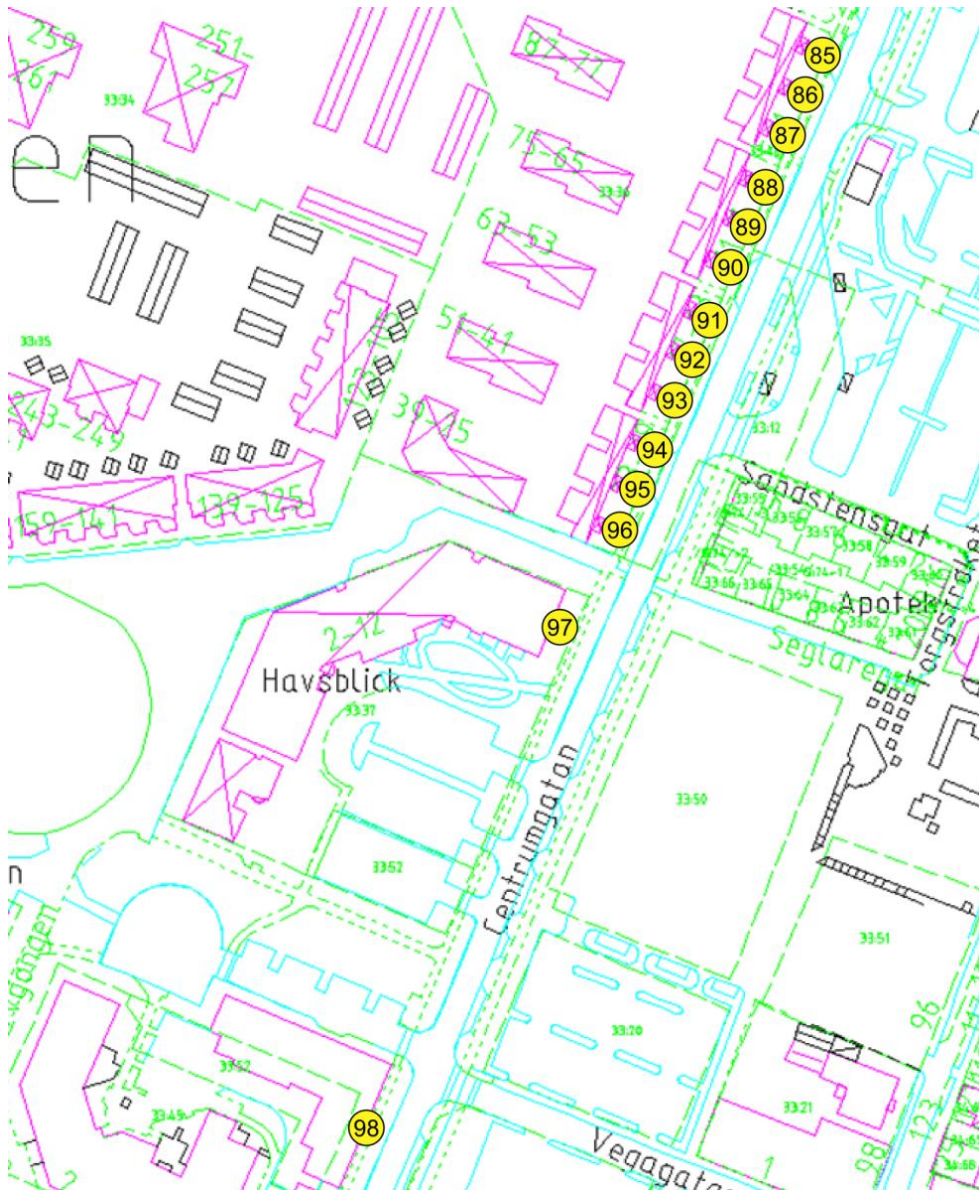
Figur 5.9 Studerade fastigheter längs **Centrumgatan** i Lomma

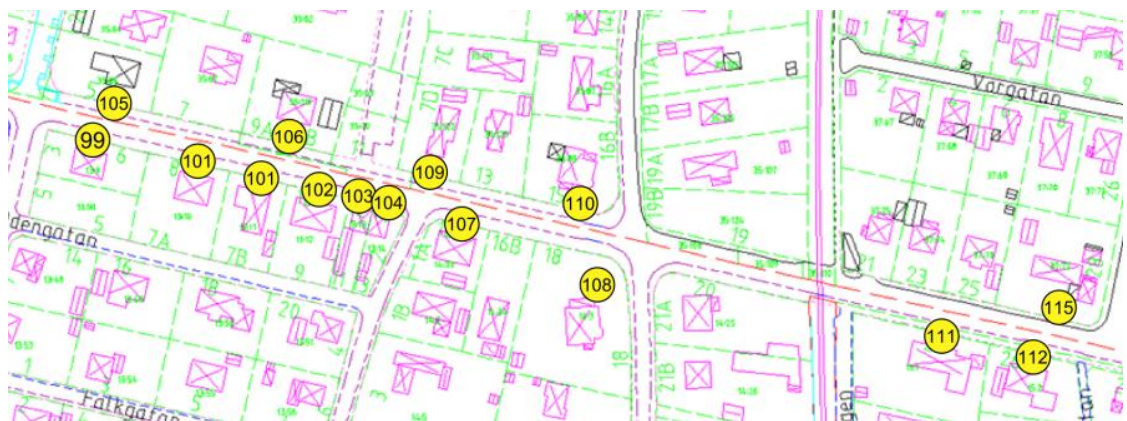
Figur 5.10 Studerade fastigheter längs **Karstorpavägens västra del** i Lomma

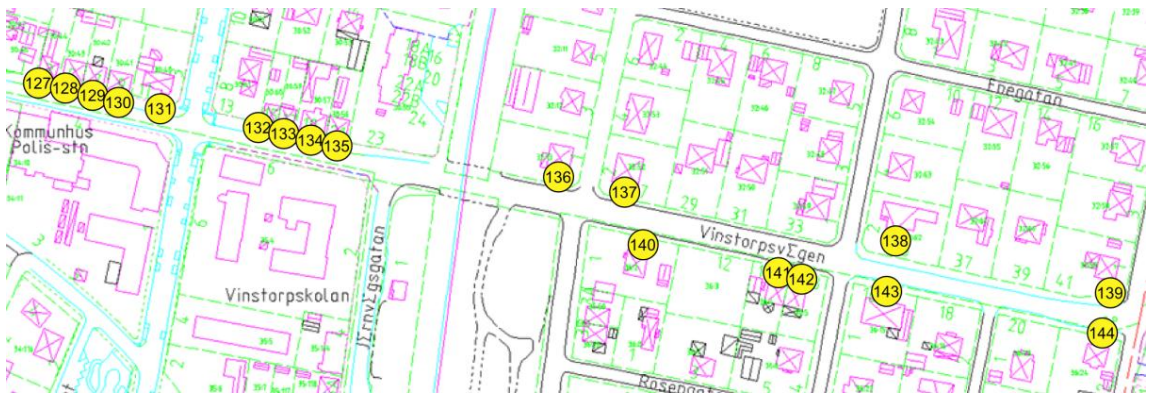
Figur 5.12 Studerade fastigheter längs **Vinstorpsvägen** i Lomma

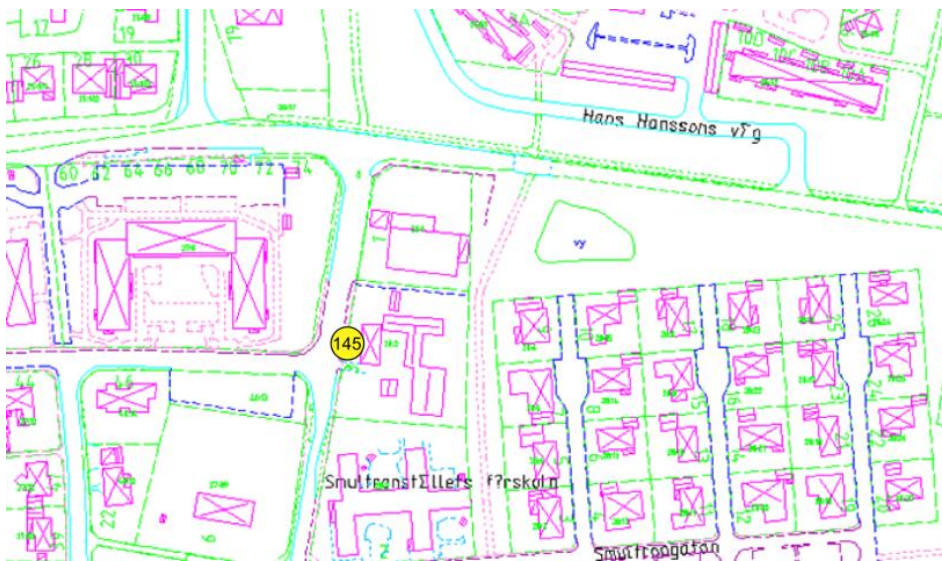
Figur 5.13 Studerad fastigheter längs **Alnarpsvägen** i Lomma
