Arbetarebebyggelse 1850-1910

Detta är ett informationsblad om den del av Lomma kommuns arbetarebebyggelse som är uppförd under perioden 1850-1910. Bladet berättar om bebyggelsens utbredning, i vilket historiskt sammanhang denna bebyggelse har kommit till och vad som karaktäriserar den. Beskrivningen av bebyggelsen tar upp allmänt förekommande drag.

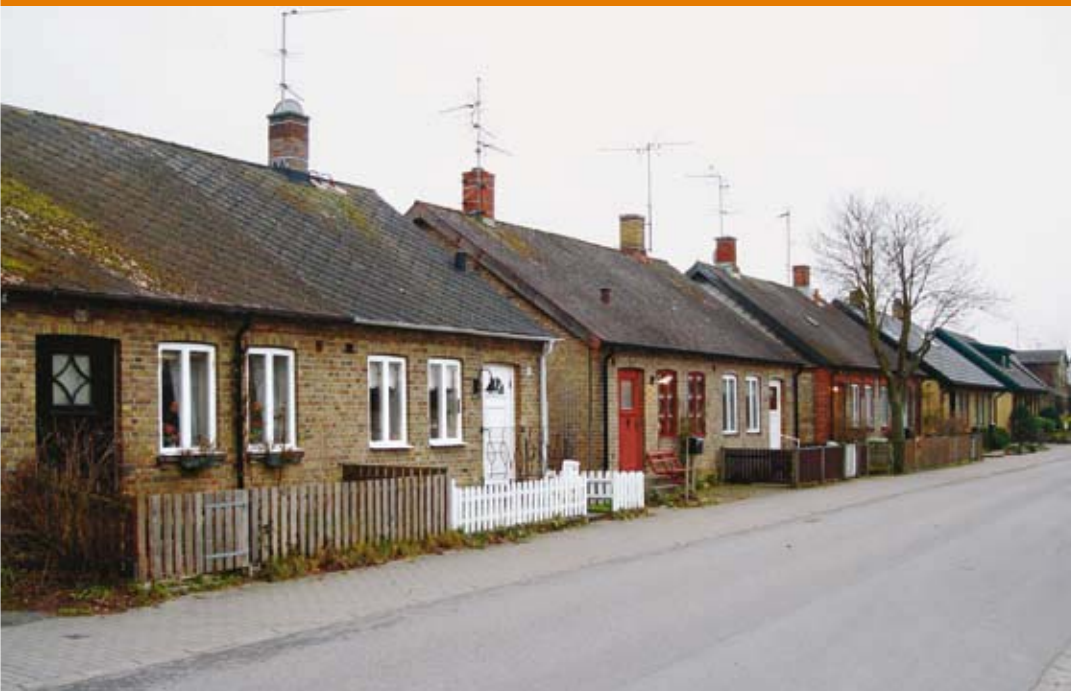
- En våning höga byggnader.
- Gult tegel.
- Ofta fyra fönster mot gatan.
- Lätt utskjutande takfot.
- Taken saknar takkupor.
- Oinredda vindar.
- Sadeltak.

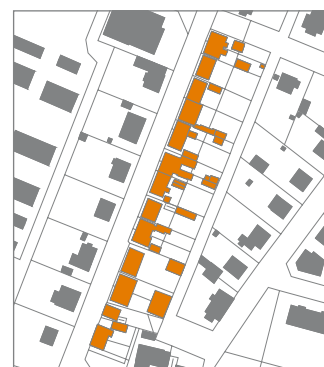
- Långsidan ut med gatan.
- Ingen eller en liten förträdgård.
- Enfamiljshus eller parhus.
- Trädgårdar på baksidan.
- Ett eller ibland flera uthus.
- Uthusen är belägna i tomtgränsen.

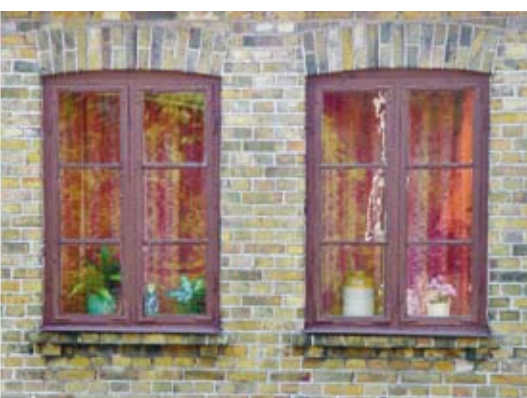
Sexdelade fönster med fasta mittposter och spröjsar.
Sidohängda och utåtgående fönster.

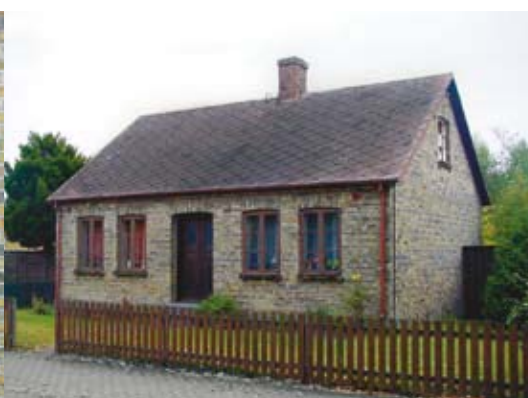
Likstora fönster på jämna avstånd.
Pardörrar som är lätt indragna från fasadlivet.

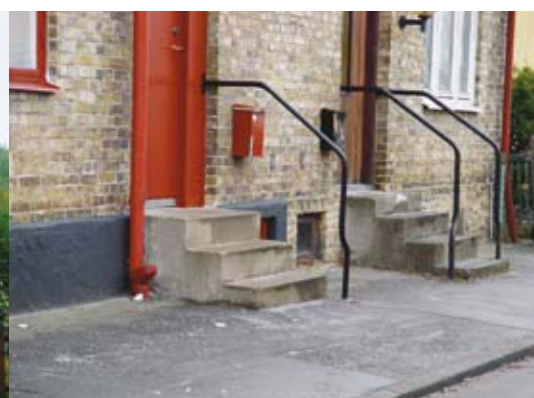
Entréer mot gatan.

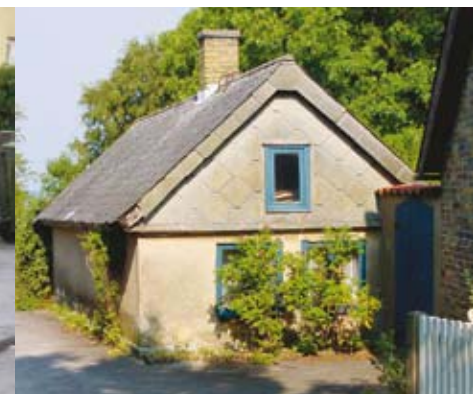
Ett eller ibland flera uthus. Uthusen ligger ofta i vinkel mot bostadshusen.

Ursprungligen var taken på de äldsta husen täckta med halm. Senare användes spån och så småningom papp. På 1920-talet lades många tak om med eternit. Även de övre delarna av gavlarna, gavelröstena, kläddes med eternitplattor. Husen hade en skorsten till varje lägenhet, det vill säga ofta två stycken. Uthusen följde vad gällde byggnadsmaterial samma utveckling som bostadshusen.

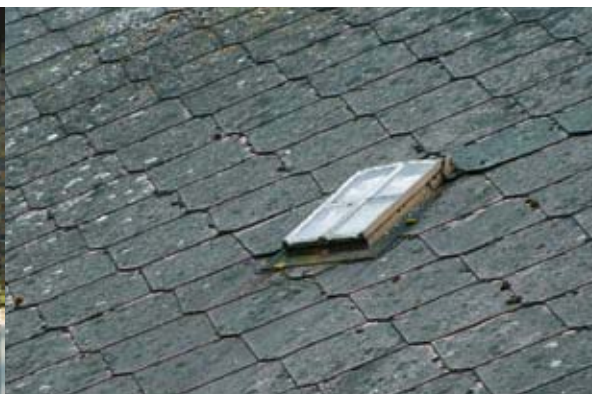
Takfönster i gjutjärn.

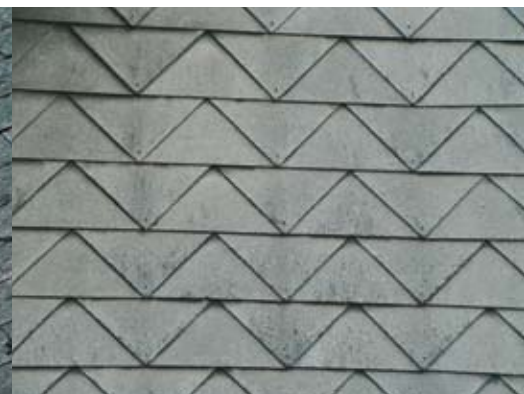
Eternitklädda gavlar.
