## Specifika råd och riktlinjer – Färg

Detta är ett informationsblad för dig som har en kulturhistoriskt värdefull byggnad eller en byggnad som ingår i en kulturhistoriskt värdefull miljö och som vill förändra byggnadens färgsättning i något avseende.

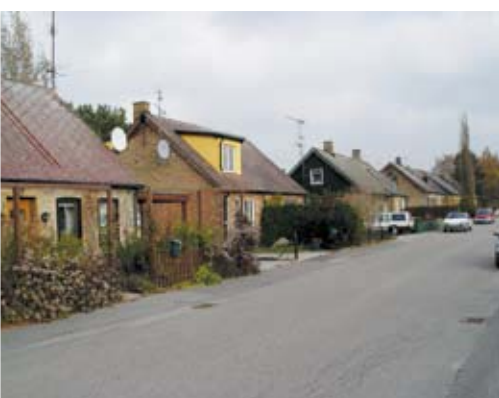
Det som idag dominerar byggnadsbeståndet från tiden före 1970 är tegelbyggnader i olika gula och röda kulörer.

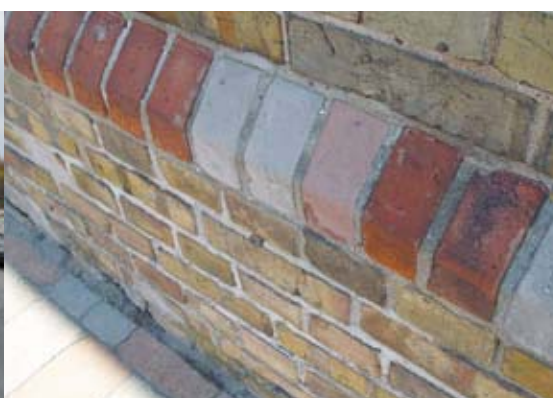
Tegelstenarnas färg i de äldre fasaderna skiftar vackert från gulgrönt till rödororange.

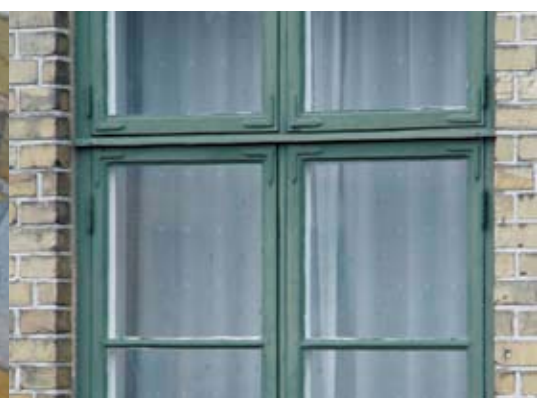
Från 1800-talets slut fram till mitten av 1900-talet har bruna, mörkt gröna och mörkt röda nyanser använts till fönstersnickerierna.

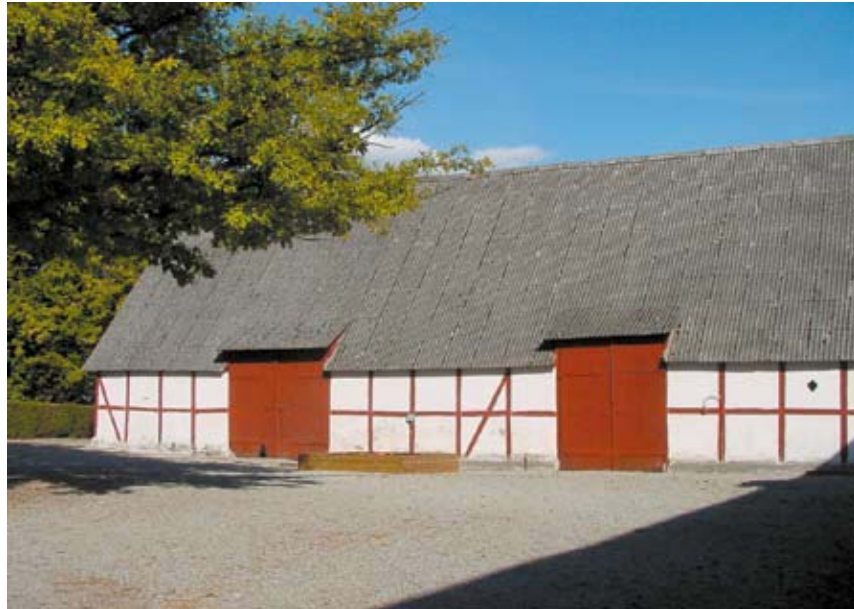
Det finns en del äldre korsvirkesbebyggelse bevarad i kommunen. Korsvirkesfasaderna var ofta putsade och vitkalkade. I de fall virket, timran, var synligt målades den med faluröd slamfärg, ströks med trätjära eller kalkades. De brädbeklädda eller med locklistpanel klädda gavelspetsarna rödmålades med faluröd slamfärg.

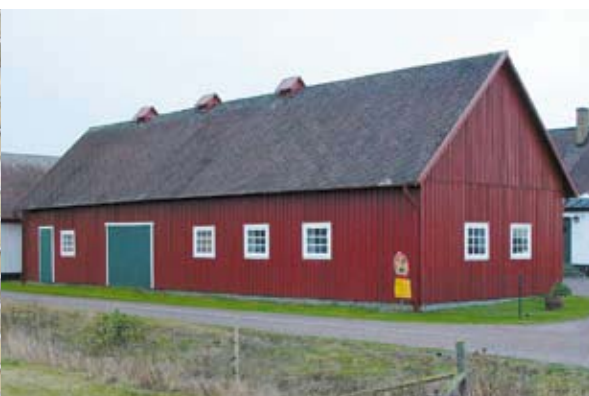
Ladorna på landsbygden var rödmålade liksom djurstallens höskullar. Slagportarna var ofta grönmålade.

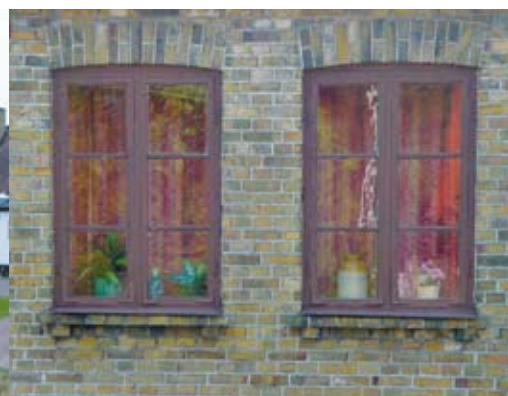
Snickerierna ska harmoniera med fasaden. Rätt vald kulör framhäver teglets estetiska kvaliteter. Fel kulör gör att det ser smutsigt ut.

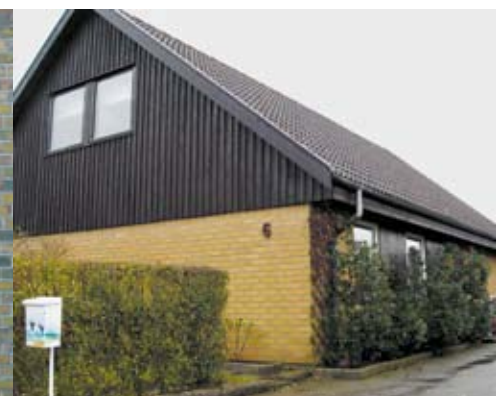
Under 1960- och 1970-talet var det vanligt med gavelspetsar och fasadpartier i trä. Träet målades ofta med mörka lasyrer.
